Castle of the Teutonic Order in Malbork (1997)

Conservation work in the sacral area of Malbork Castle

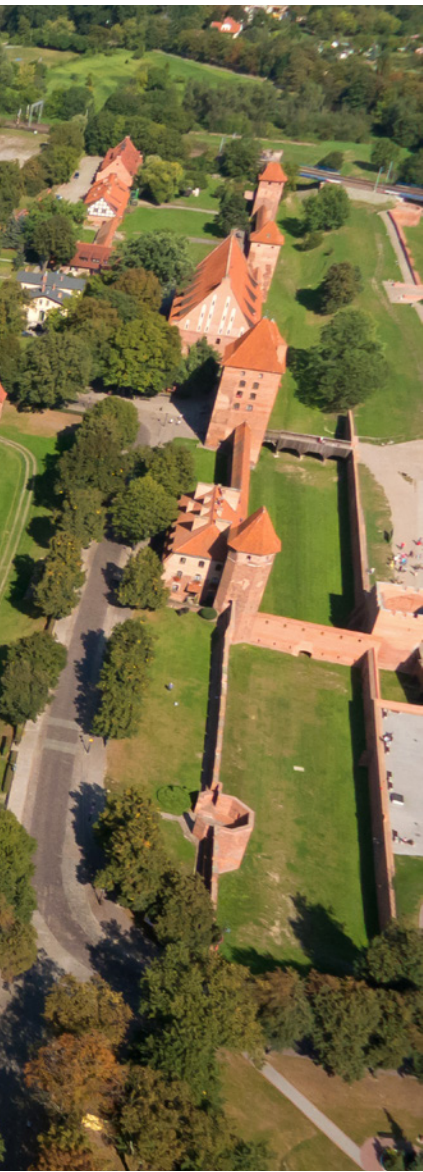
Widok zespołu zamkowego z lotu ptaka. Fot. P. Ostrowski

The aerial view of the castle complex. Photo by P. Ostrowski

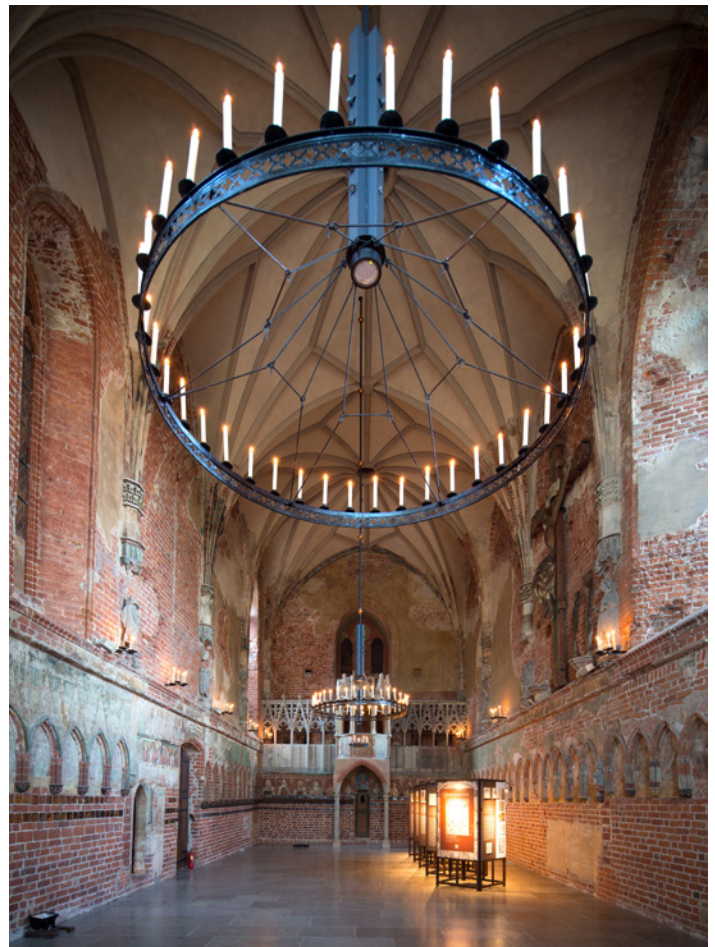
Kościół Najświętszej Marii Panny po pracach konserwatorskich. Fot. P. Ostrowski

The Most Holy Virgin Mary Church after conservation works. Photo by P. Ostrowski

Currently, the interior of the High Castle church, which has been rendered accessible to visitors, presents the exposed or reconstructed elements dating back to different stages of its construction. For the sake of clarity, the post-war architectural reconstructions were plastered in order to contrast with the original Gothic elements. During the reconstruction of the vaulting, historical building techniques were used, which were reproduced thanks to the historic artefacts from the Malbork collection of architectural details. The last stage of the conservation works in the church included furnishings from the period when the temple belonged to the Society of Jesus (1666-1780); in addition, the crypt left by the Jesuits was also examined.
